**PENGELOLAAN SANITASI TEMPAT PELELANGAN IKAN (TPI)
DI UPTD PELABUHAN PERIKANAN GENTUMA
KECAMATAN GENTUMA RAYA
KABUPATEN GORONTALO UTARA**

Prangki Kau¹, Ida Astuti^{2*}, Meriyanti Ngabito³

^{1,2,3} Program Studi Perikanan dan Kelautan, Universitas Gorontalo
email: badariadgkanang@gmail.com*

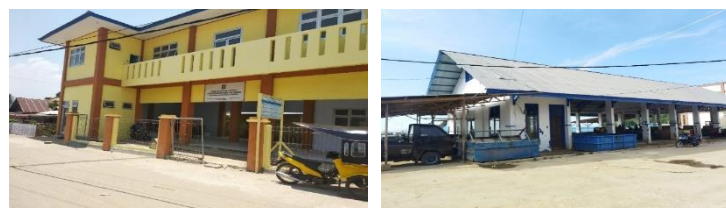
Gambar 1. Bangunan PPI

Hasil wawancara terhadap beberapa Staf PPI Gentuma, kondisi bangunan tidak mengganggu aktivitas para pedagang dan juga masyarakat yang datang ke tempat ini dan dari hasil pengamatan bangunan yang terdapat di PPI Gentuma terbuat dari semen dan konstruksi bangunan terlihat kokoh dan dapat menampung sesuai kapasitasnya. Hal ini didukung oleh Rusmali (2004) yang menyatakan, bahwa Konstruksi setiap bangunan yang ada di suatu pelabuhan harus sesuai dengan standar yang telah ditetapkan.

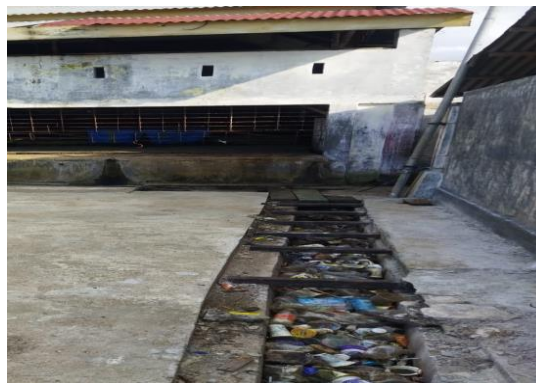
Gambar 2. Saluran Pembuangan

Berdasarkan hasil penilaian dari responden, Saluran pembuangan mendapat nilai rata-rata yaitu 1,88. Nilai tersebut masuk dalam kategori nilai yang Sedang. Dari hasil pengamatan saluran pembuangan air limbah/IPAL tidak tersedia. Novrianti (2017), menjelaskan bahwa pada umumnya permasalahan saluran *drainase* adalah masuknya air limbah yang berbahaya dan mencemari yang berasal dari sumber pembuangan, khususnya dari kegiatan domestik dan industri.

Perlu dilakukan pengelolaan yang lebih baik pada PPI maupun TPI. Agar sanitasi di lingkungan tersebut juga semakin baik, pihak PPI Gentuma juga sebaiknya menambahkan sarana dan prasarana yang mendukung kebersihan pelabuhan seperti penambahan tempat sampah di beberapa tempat, toilet dan tempat cuci tangan, dikarenakan daerah tersebut sering dikunjungi orang banyak.
